MINISTERIO DE TRANSPORTE
INSTITUTO NACIONAL DE VÍAS

OCTUBRE DE 2006
BOGOTÁ D.C.

ESTUDIO E INVESTIGACIÓN DEL ESTADO ACTUAL DE LAS OBRAS DE LA RED NACIONAL DE CARRETERAS

MANUAL PARA LA INSPECCIÓN VISUAL DE PAVIMENTOS FLEXIBLES

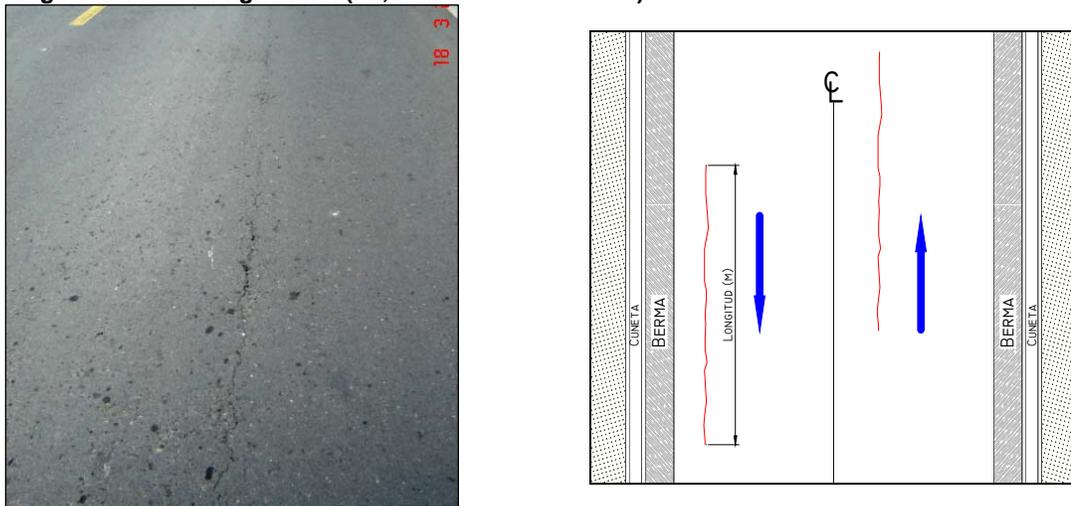
1.1.1 Fisuras longitudinales y transversales (FL, FT). Corresponden a discontinuidades en la carpeta asfáltica, en la misma dirección del tránsito o transversales a él. Son indicio de la existencia de esfuerzos de tensión en alguna de las capas de la estructura, los cuales han superado la resistencia del material afectado. La localización de las fisuras dentro del carril puede ser un buen indicativo de la causa que las generó, ya que aquellas que se encuentran en zonas sujetas a carga pueden estar relacionadas con problemas de fatiga de toda la estructura o de alguna de sus partes.

Figura 1. Fisura longitudinal (FL, Unidad de medida: m)

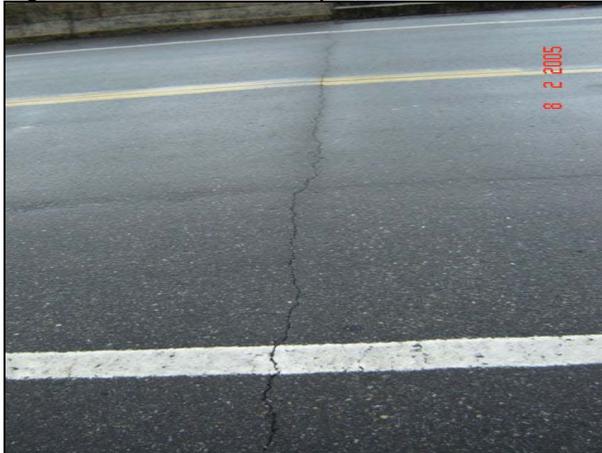
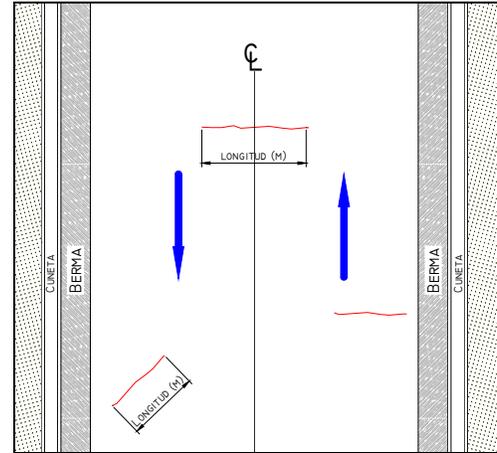
Figura 2 Fisura transversal (FT, Unidad de medida: m)

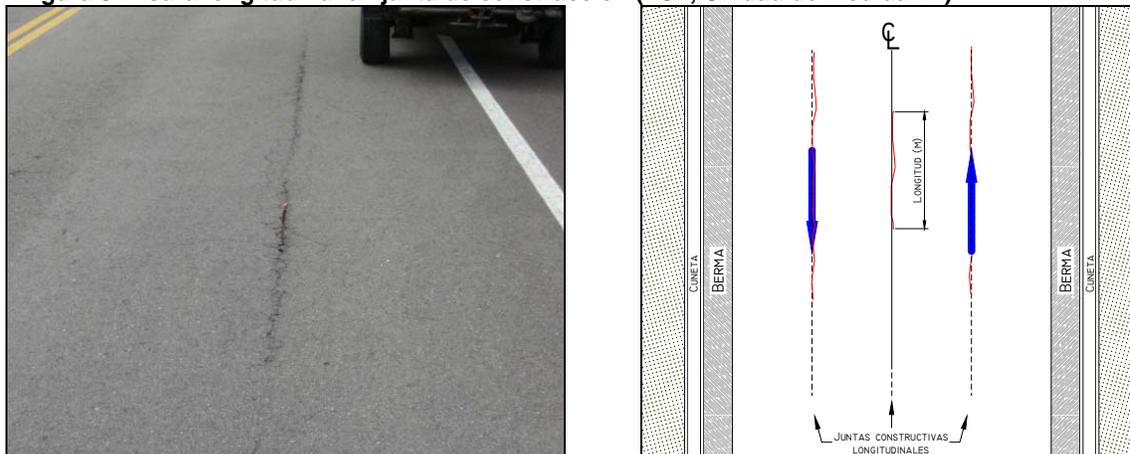
1.1.2 Fisuras en juntas de construcción (FCL, FCT). Corresponden a fisuras longitudinales o transversales generadas por la mala ejecución de las juntas de construcción de la carpeta asfáltica o de las juntas en zonas de ampliación. Se localizan generalmente en el eje de la vía, coincidiendo con el ancho de los carriles, zonas de ensanche y en zonas de unión entre dos etapas de colocación de pavimento asfáltico.

Figura 3. Fisura longitudinal en junta de construcción (FCL, Unidad de medida: m)

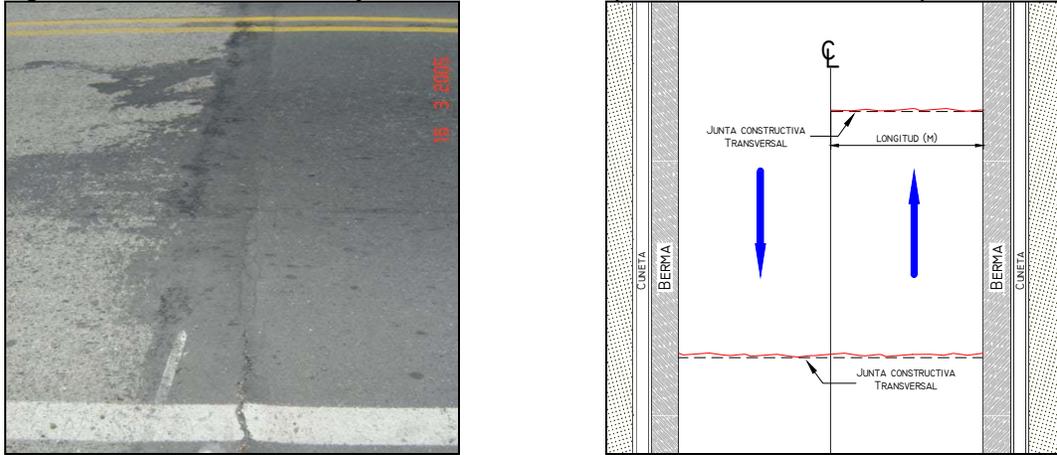
Figura 4. Fisura transversal en junta de construcción (FCT, Unidad de medida: m)

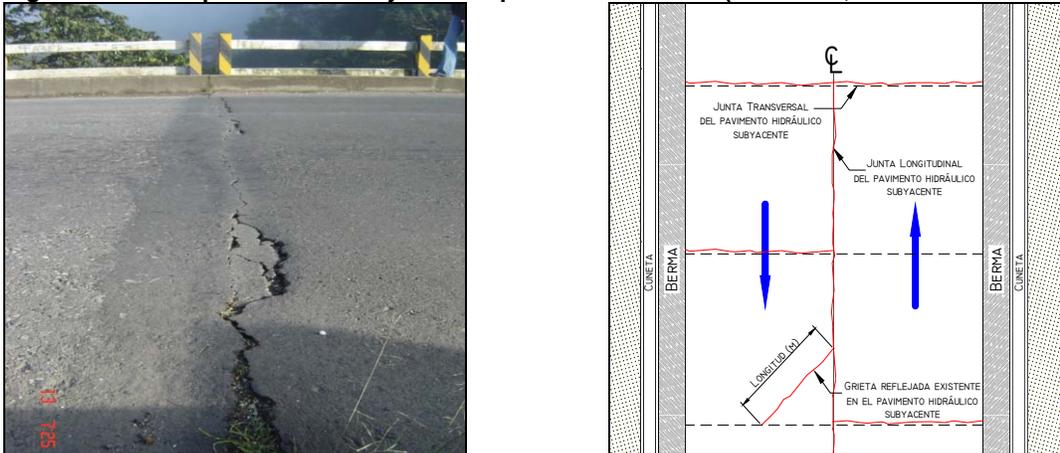
Este tipo de daño se presenta cuando existe una capa de concreto asfáltico sobre placas de concreto rígido; tales fisuras aparecen por la proyección en superficie de las juntas de dichas placas, en cuyo caso presentan un patrón regular, o también cuando existen grietas en las placas de concreto rígido que se han reflejado hasta aparecer en la superficie presentando un patrón irregular.

Figura 5. Fisuras por reflexión de juntas en placas de concreto (FJL o FJT, Unidad de medida: m)

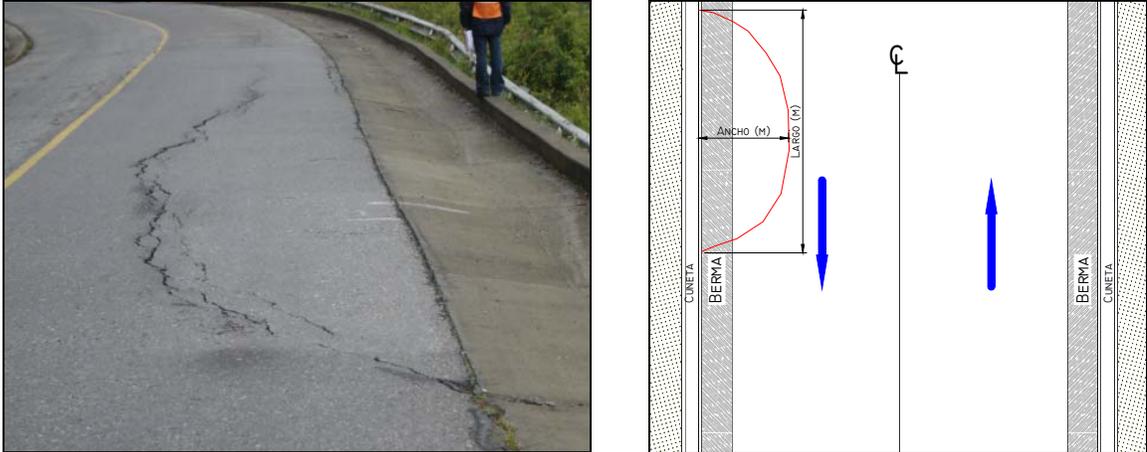
1.1.4 Fisuras en medialuna (FML). Son fisuras de forma parabólica asociadas al movimiento de la banca por lo que usualmente se presentan acompañadas de hundimientos.

Figura 6. Fisura en medialuna (FML, Unidad de medida: m²)

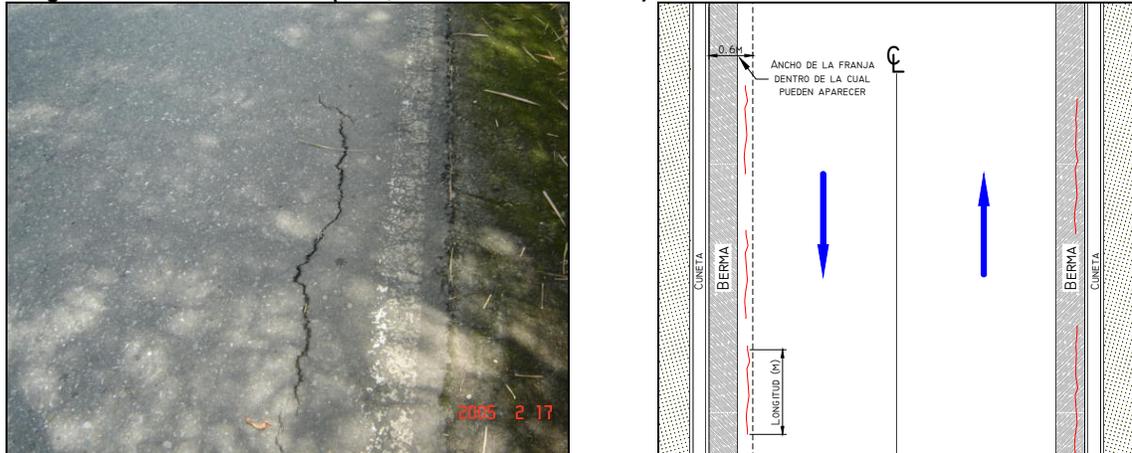
Generalmente se localizan dentro de una franja paralela al borde, con ancho de hasta $0,6 \text{ m}^2$.

Figura 7. Fisuras de borde (FBD, Unidad de medida: m)

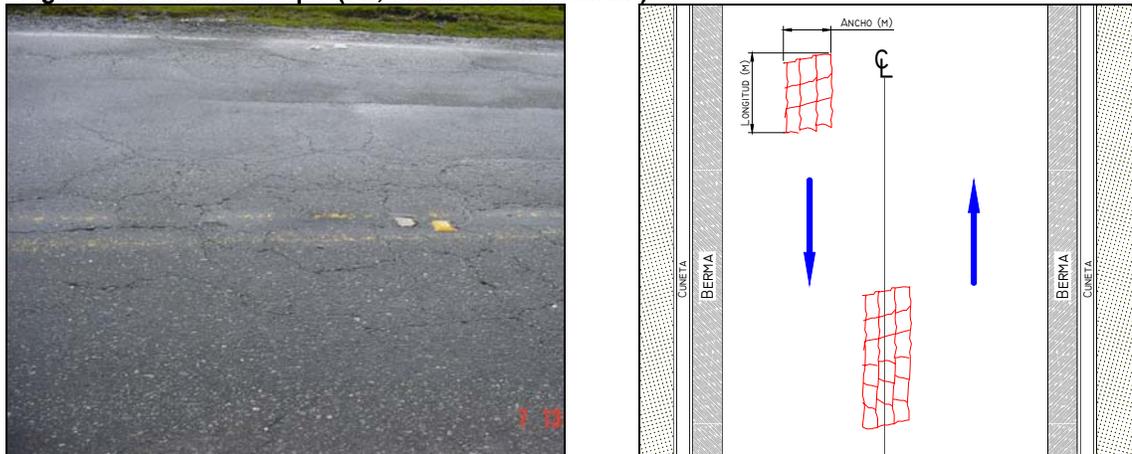
Figura 8. Fisuras en bloque (FB, Unidad de medida: m²)

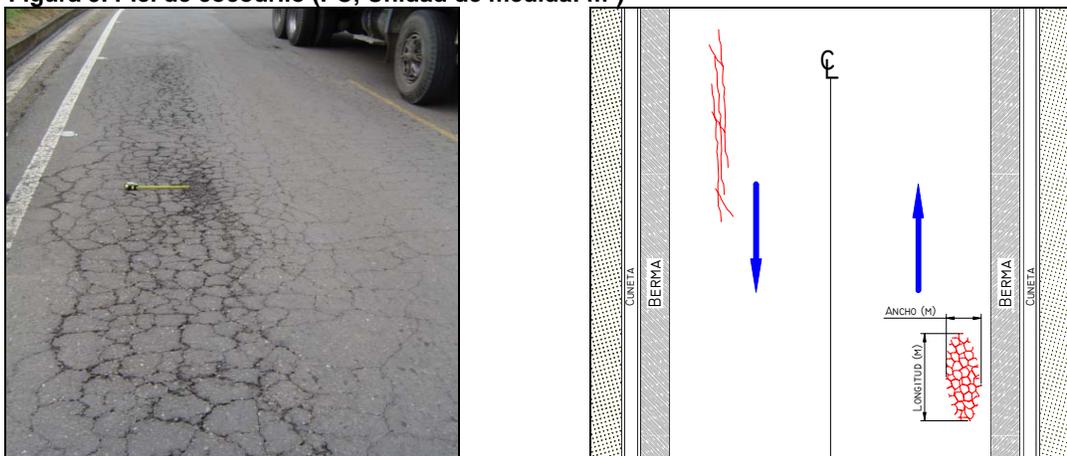
La piel de cocodrilo ocurre generalmente en áreas que están sometidas a cargas de tránsito, sin embargo, es usual encontrar este daño en otras zonas donde se han generado deformaciones en el pavimento que no están relacionadas con la falla estructural (por tránsito o por deficiencia de espesor de las capas) sino con otros mecanismos como por ejemplo problemas de drenaje que afectan los materiales granulares, falta de compactación de las capas, reparaciones mal ejecutadas y subrasantes expansivas, entre otras. Este tipo de daño no es común en capas de material asfáltico colocadas sobre placas de concreto rígido.

Figura 9. Piel de cocodrilo (PC, Unidad de medida: m²)

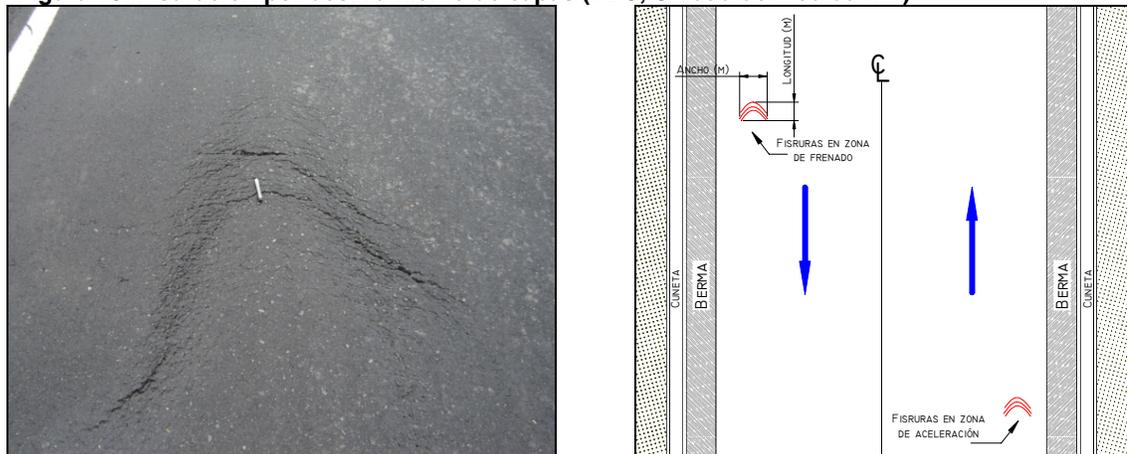
1.1.8 Fisuración por deslizamiento de capas (FDC). Corresponden a fisuras en forma de semicírculo o medialuna, con curvaturas definidas de acuerdo con la fuerza de tracción que produce la llanta sobre el pavimento (al acelerar o frenar). Este tipo de fisuras se genera por acción del arranque o frenado de los vehículos lo que conlleva a que la superficie del pavimento se deslice y se deforme. Usualmente aparecen en zonas montañosas, en curvas o en intersecciones.

Figura 10. Fisuración por deslizamiento de capas (FDC, Unidad de medida: m^2)

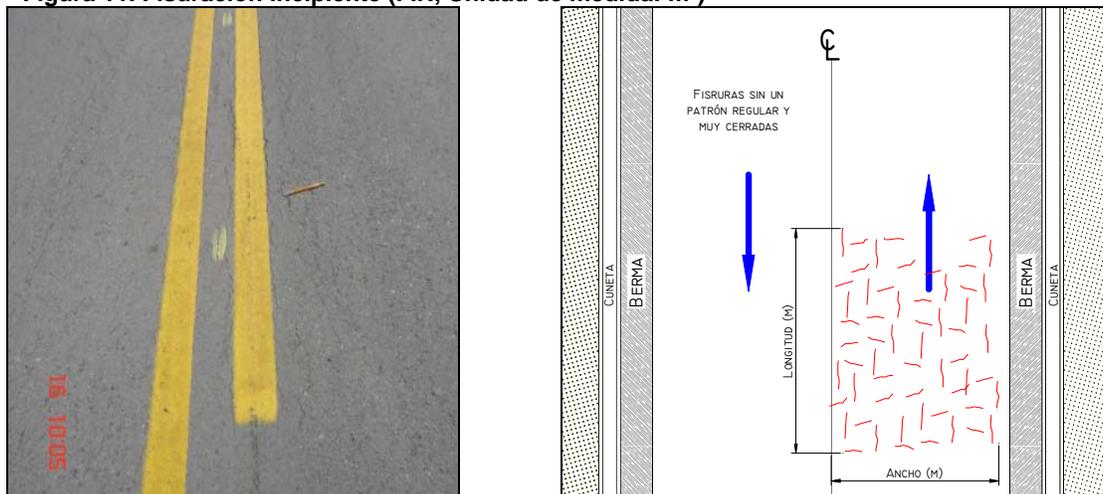
1.1.9 Fisuración incipiente (FIN). La fisuración incipiente corresponde a una serie de fisuras contiguas y cerradas, que generalmente no se interceptan. Suelen afectar el concreto asfáltico de manera superficial. Por ser daños muy leves no poseen niveles de severidad asociados.

Figura 11. Fisuración incipiente (FIN, Unidad de medida: m²)

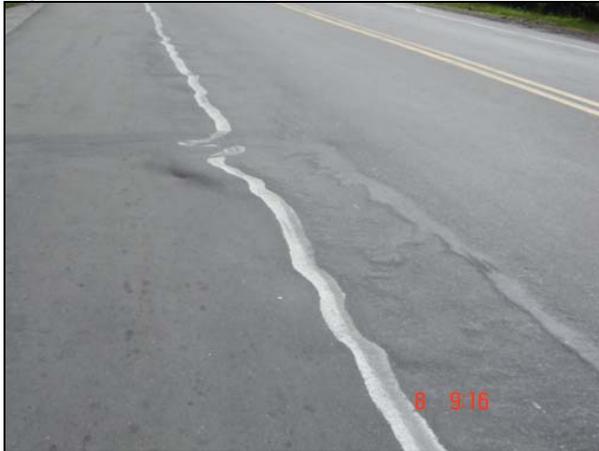
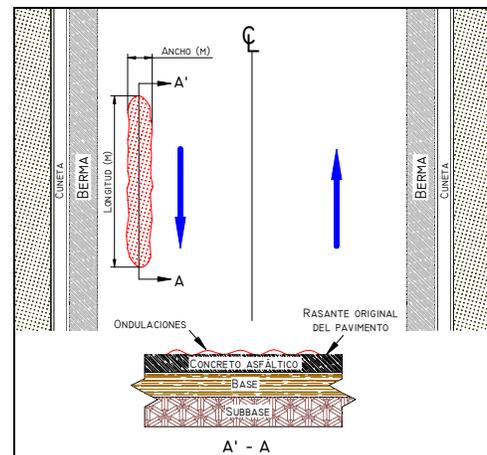
1.2.1 Ondulación (OND). También conocida como corrugación o rizado, es un daño caracterizado por la presencia de ondas en la superficie del pavimento, generalmente perpendiculares a la dirección del tránsito, con longitudes entre crestas usualmente menores que 1,0 m.

Figura 12. Ondulación (OND, Unidad de medida: m^2)

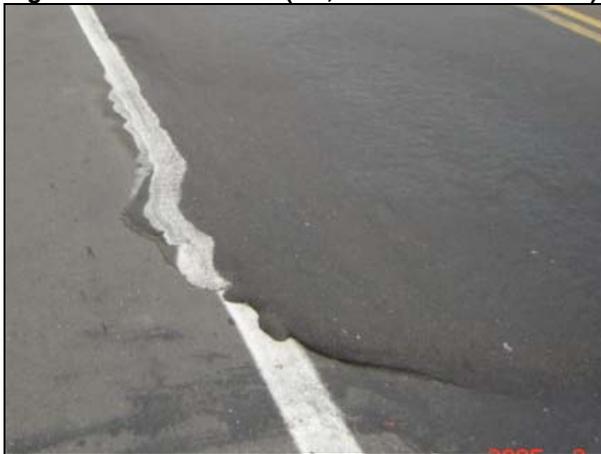
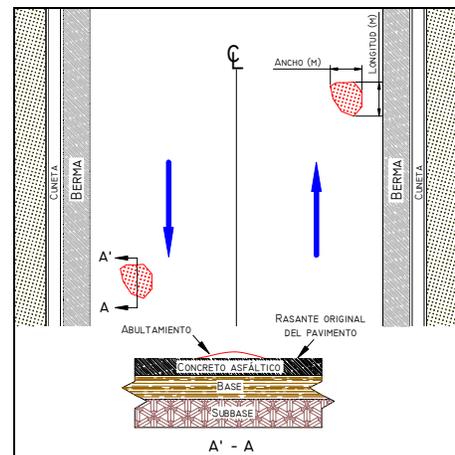
1.2.2 Abultamiento (AB). Este deterioro se asigna a los “abombamientos” o prominencias que se presentan en la superficie del pavimento. Pueden presentarse bruscamente ocupando pequeñas áreas o gradualmente en áreas grandes, acompañados en algunos casos por fisuras.

Figura 13. Abultamiento (AB, Unidad de medida: m^2)

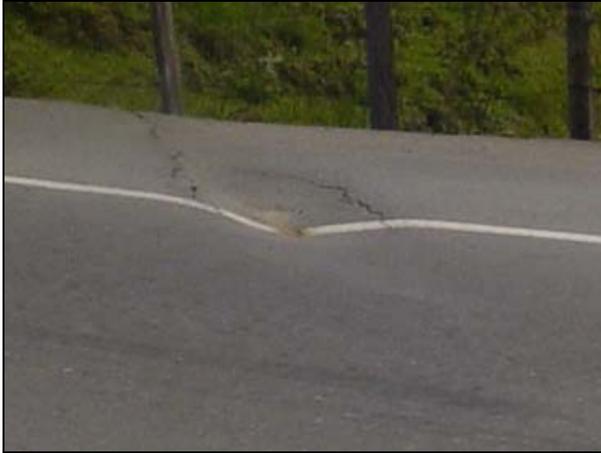
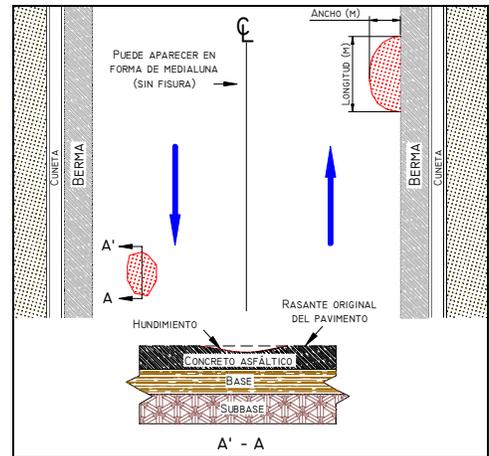
Este tipo de daño puede generar problemas de seguridad a los vehículos, especialmente cuando contienen agua pues se puede producir hidroplaneo. Los hundimientos pueden estar orientados de forma longitudinal o transversal al eje de la vía, o pueden tener forma de medialuna, en cualquier caso, el reporte del daño debe incluir en las aclaraciones (ver formato de campo en el Capítulo 2) la orientación o la forma del hundimiento, si es fácilmente identificable en campo.

Figura 14. Hundimiento (HUN, Unidad de medida: m²)

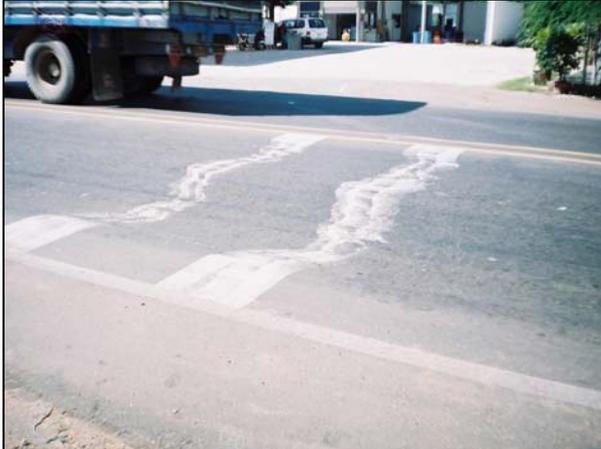
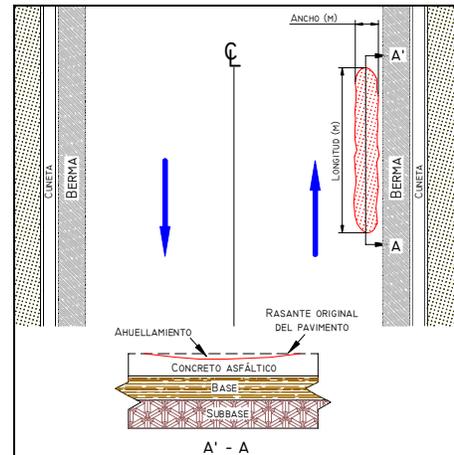
Un ahuellamiento significativo puede llevar a la falla estructural del pavimento y posibilitar el hidroplaneo por almacenamiento de agua.

Figura 15. Ahuellamiento (AHU, Unidad de medida: m²)

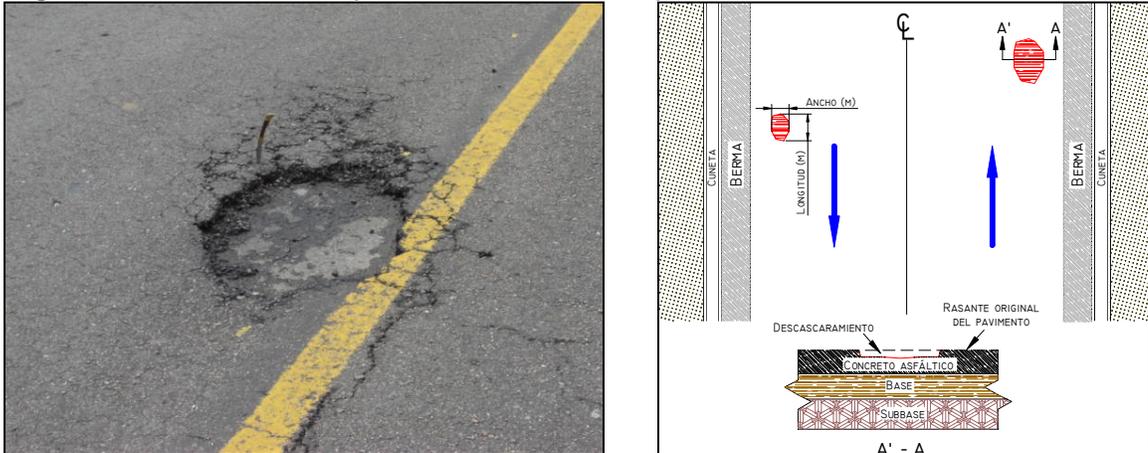
1.3.1 Descascaramiento (DC). Este deterioro corresponde al desprendimiento de parte de la capa asfáltica superficial, sin llegar a afectar las capas asfálticas subyacentes.

Figura 16. Descascaramiento (DC, Unidad de medida: m²)

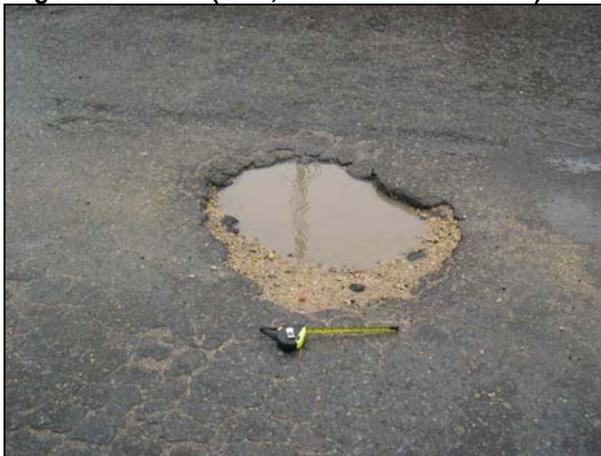
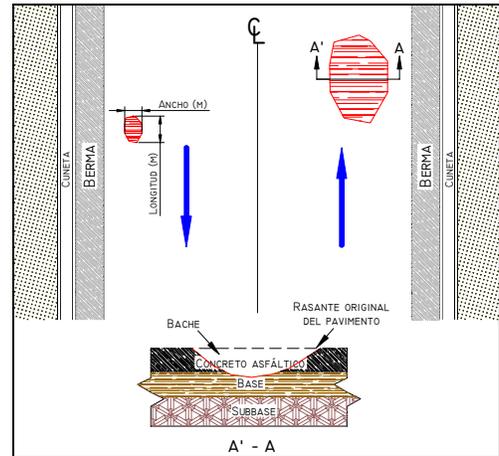
1.3.2 Baches (BCH). Desintegración total de la carpeta asfáltica que deja expuestos los materiales granulares lo cual lleva al aumento del área afectada y al aumento de la profundidad debido a la acción del tránsito. Dentro de este tipo de deterioro se encuentran los ojos de pescado que corresponden a baches de forma redondeada y profundidad variable, con bordes bien definidos que resultan de una deficiencia localizada en las capas estructurales.

Figura 17. Bache (BCH, Unidad de medida: m²)

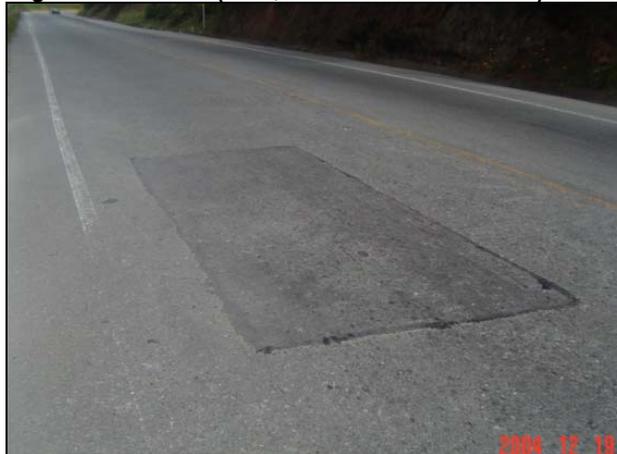
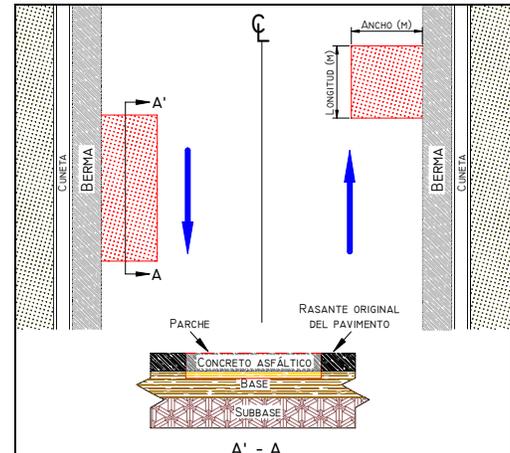
- Cuando la intervención realizada comprendió el reemplazo del espesor parcial o total de concreto asfáltico, ésta se conoce como parcheo.
- Cuando la intervención realizada comprendió el reemplazo parcial o total de granulares, ésta se conoce como bacheo.

Figura 18. Parche (PCH, Unidad de medida: m²)

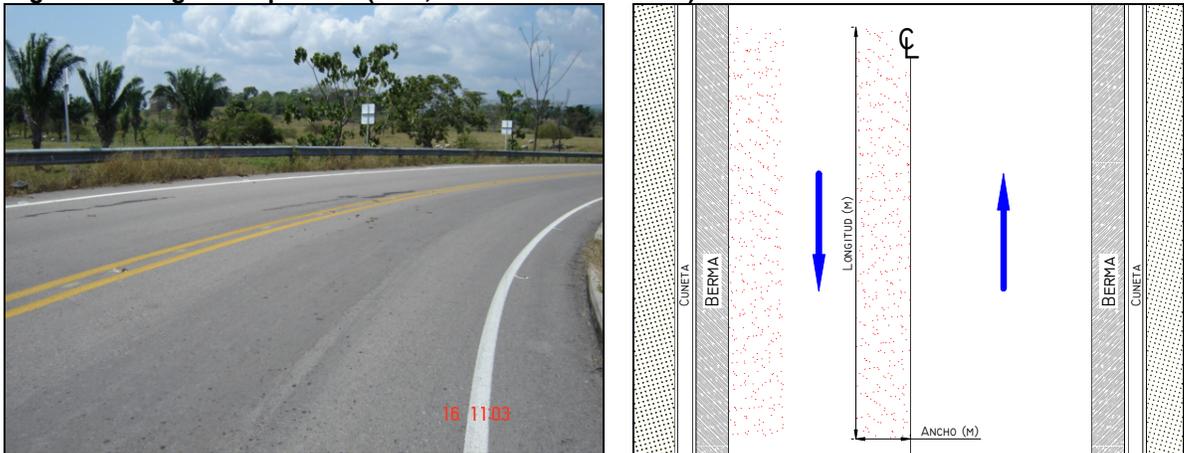
1.4.1 Desgaste superficial (DSU). Corresponde al deterioro del pavimento ocasionado principalmente por acción del tránsito, agentes abrasivos o erosivos. Se presenta como pérdida de ligante y mortero. Suele encontrarse en las zonas por donde transitan los vehículos. Este daño provoca aceleración del deterioro del pavimento por acción del medio ambiente y del tránsito.

Figura 19. Desgaste superficial (DSU, Unidad de medida: m²)

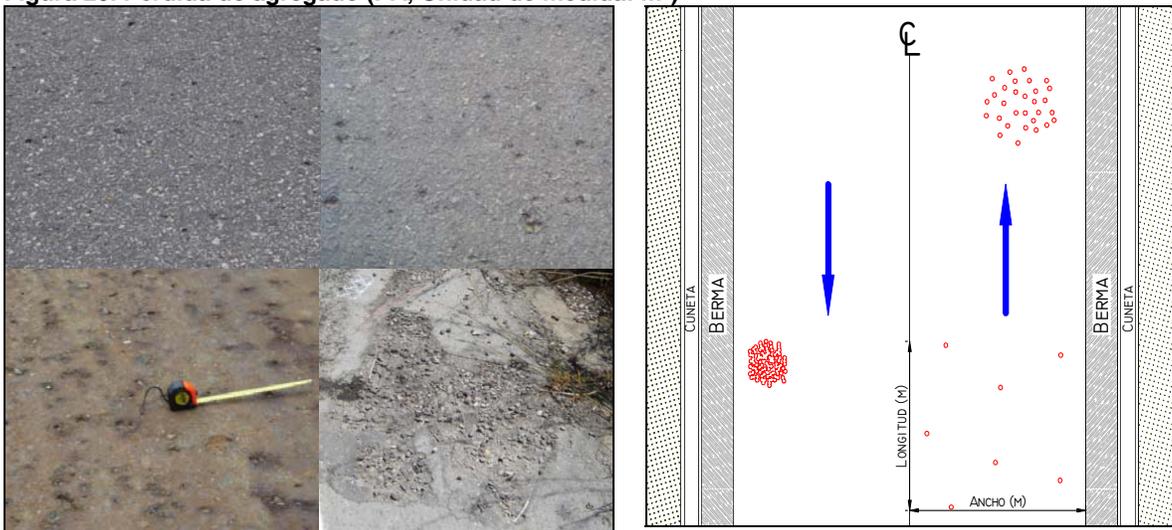
Figura 20. Pérdida de agregado (PA, Unidad de medida: m²)

1.4.2 Pérdida de agregado (PA). Conocida también como desintegración, corresponde a la disgregación superficial de la capa de rodadura debido a una pérdida gradual de agregados, haciendo la superficie más rugosa y exponiendo de manera progresiva los materiales a la acción del tránsito y los agentes climáticos. Este tipo de daño es común en tratamientos superficiales, caso en el que pueden aparecer estrías en la dirección del riego y debe ser reportado como surcos (ver subsección 1.4.6).

- Aplicación irregular del ligante en tratamientos superficiales.
- Problemas de adherencia entre agregado y asfalto.
- Uso de agregados contaminados con finos o agregados muy absorbentes.
- Lluvia durante la aplicación o el fraguado del ligante asfáltico.
- Endurecimiento significativo del asfalto.
- Deficiencia de compactación de la carpeta asfáltica.
- Contaminación de la capa de rodadura con aceite, gasolina y otros.

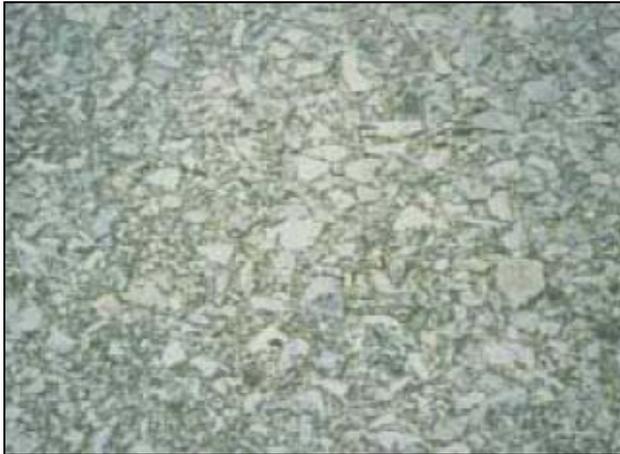
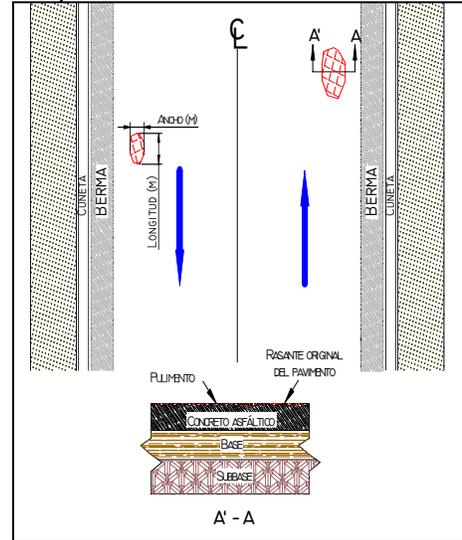
Figura 21. Pulimento del agregado (PU, Unidad de medida: m²)

1.4.3 Pulimento del agregado (PU). Este daño se evidencia por la presencia agregados con caras planas en la superficie o por la ausencia de agregados angulares, en ambos casos se puede llegar a afectar la resistencia al deslizamiento.

Causas: La causa de este tipo de daño radica en una baja resistencia o susceptibilidad de algunos agregados al pulimento (un ejemplo de esto son las calizas).

Unidad de medición: Se mide en metros cuadrados (m²) y no tiene ningún grado de severidad asociado.

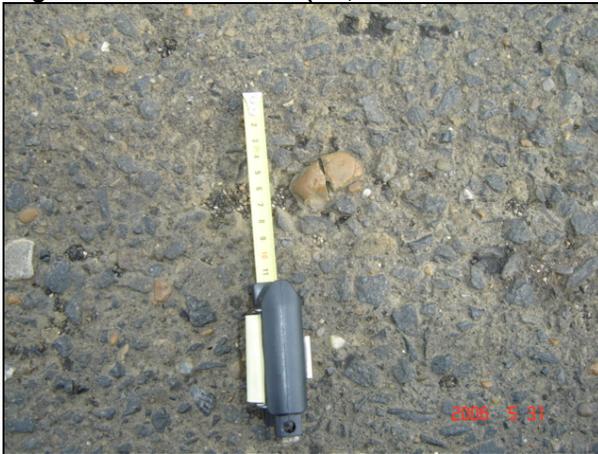
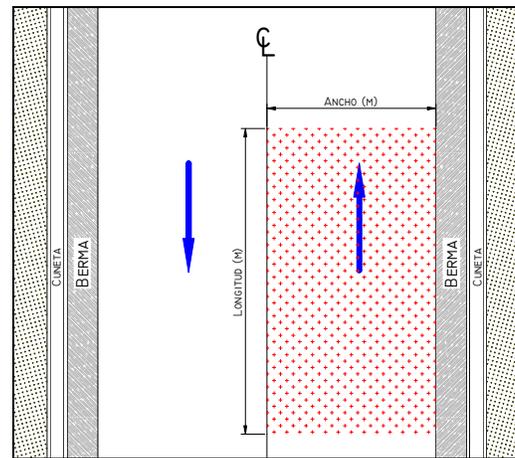
Figura 22. Cabezas duras (CD, Unidad de medida: m²)

1.4.4 Cabezas duras (CD). Corresponde a la presencia de agregados expuestos fuera del mortero arena-asfalto, que puede llegar a aumentar la rugosidad del pavimento, provocando ruido excesivo para el conductor.

- Uso de agregados gruesos con tamaño inadecuado.
- Distribución granulométrica deficiente en el rango de las arenas.
- Segregación de los agregados durante su manejo en obra.
- Heterogeneidad en la dureza de los agregados.

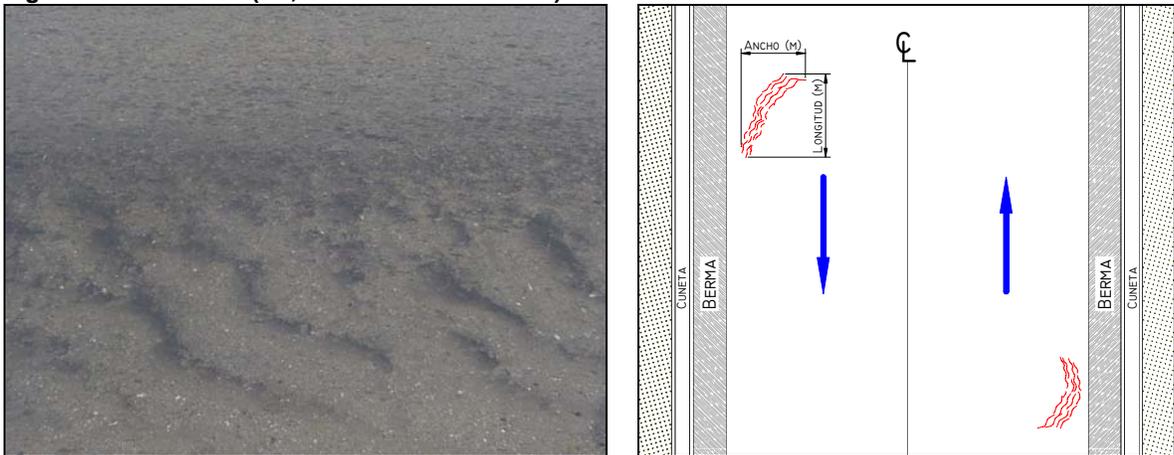
Figura 23. Exudación (EX, Unidad de medida: m^2)

1.4.5 Exudación (EX). Este tipo de daño se presenta con una película o afloramiento del ligante asfáltico sobre la superficie del pavimento generalmente brillante, resbaladiza y usualmente pegajosa. Es un proceso que puede llegar a afectar la resistencia al deslizamiento.

Causas: La exudación se genera cuando la mezcla tiene cantidades excesivas de asfalto haciendo que el contenido de vacíos con aire de la mezcla sea bajo; sucede especialmente durante épocas o en zonas calurosas. También puede darse por el uso de asfaltos muy blandos o por derrame de ciertos solventes.

Severidades: Puede clasificarse de acuerdo con el espesor de la película de asfalto exudado (teniendo en cuenta qué tanto se han cubierto los agregados superficiales):

Unidad de medición: Este tipo de daños es medido en metros cuadrados (m^2) de acuerdo a la severidad.

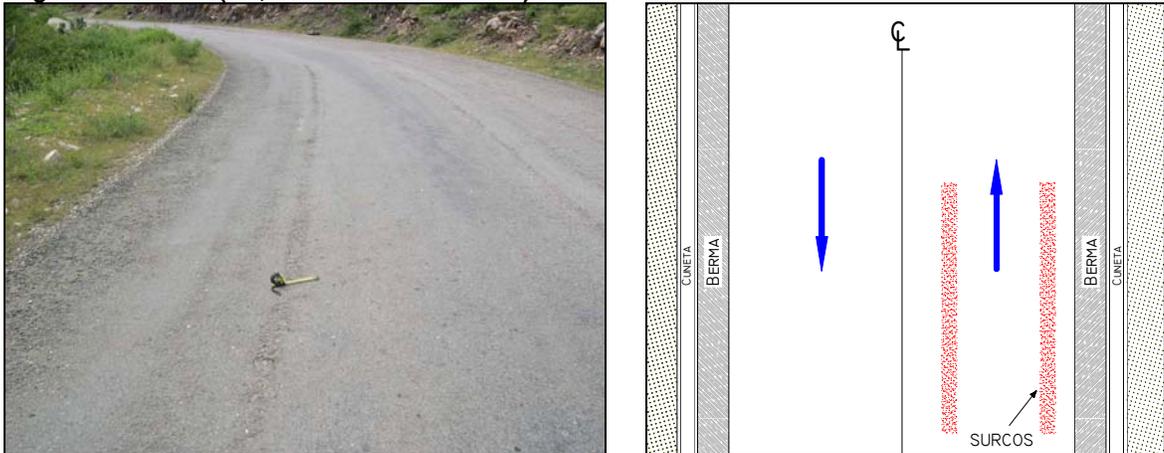
Figura 24. Surcos (SU, Unidad de medida: m^2)

1.4.6 Surcos (SU). Corresponde a franjas o canales longitudinales donde se han perdido los agregados de la mezcla asfáltica.

Causas: En tratamientos superficiales se da por distribución transversal defectuosa del ligante bituminoso o del agregado, lo cual genera el desprendimiento de los agregados; en concreto asfáltico está relacionado con la erosión producida por agua en zonas de alta pendiente.

Unidad de medición: Se mide en metros cuadrados (m^2) y no tiene ningún grado de severidad asociado.

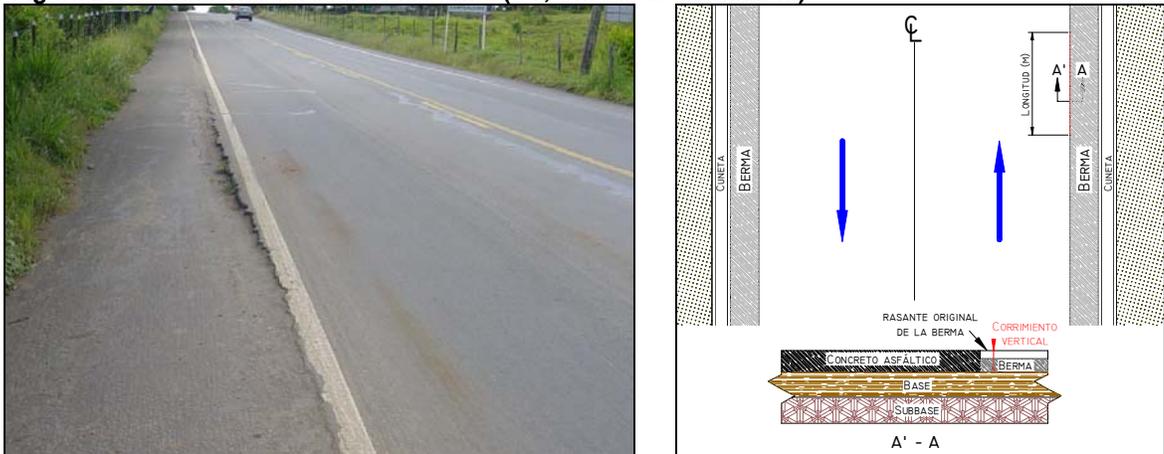
Figura 25. Corrimiento vertical de la berma (CV, Unidad de medida: m)

1.5.1 Corrimiento vertical de la berma (CVB). Corresponde a una diferencia de elevación entre la calzada y la berma, debido a un desplazamiento de la berma. Permite la infiltración de agua hacia el interior de la estructura del pavimento, provocando su deterioro.

Causas: Generalmente sucede cuando existen diferencias entre los materiales de la berma y el pavimento o por el bombeo del material de base en la berma. También puede estar asociado con problemas de inestabilidad de los taludes adyacentes.

Unidad de medición: Este tipo de daño se cuantifica en longitud afectada (m).

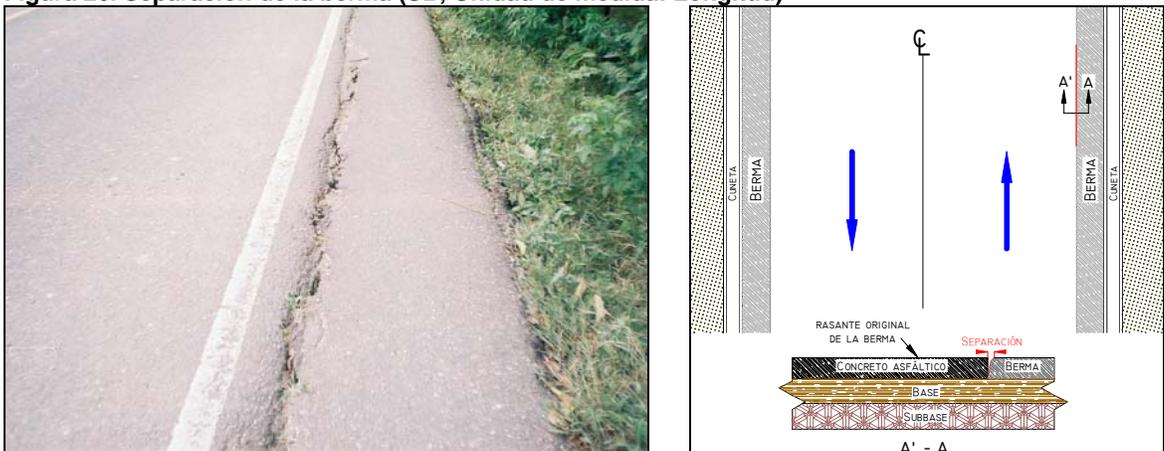
Figura 26. Separación de la berma (SB, Unidad de medida: Longitud)

1.5.2 Separación de la berma (SB). Este daño indica el incremento en la separación de la junta existente entre la calzada y la berma. Este daño permite la infiltración de agua hacia el interior de la estructura del pavimento provocando su deterioro.

Causas: Generalmente está relacionada con el movimiento de la berma debido a problemas de inestabilidad de los taludes aledaños o con la ausencia de liga entre calzada y berma cuando se construyen por separado.

Unidad de medición: Este tipo de daño se cuantifica en longitud afectada (m).

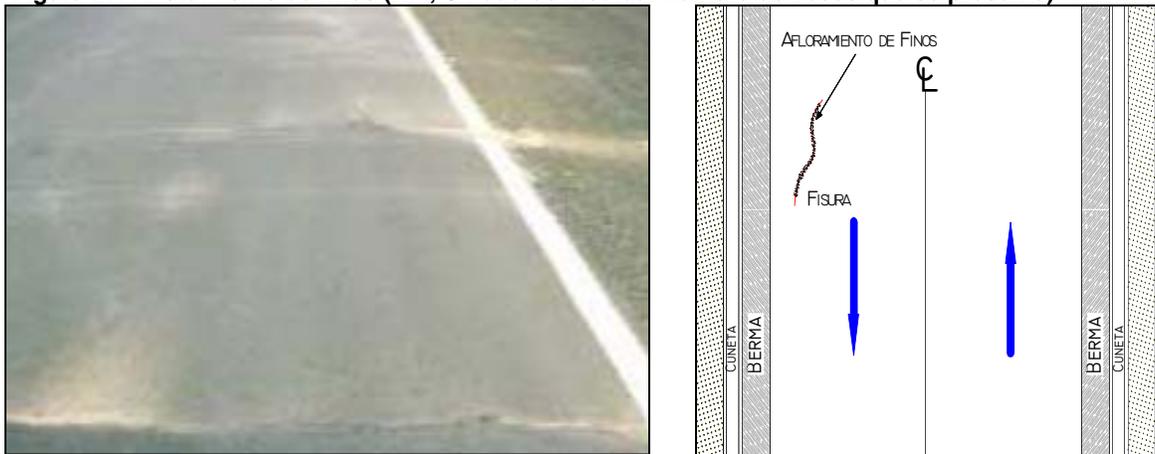
Figura 27. Afloramiento de finos (AFI, Unidad de medida: número de veces que se presenta)

1.5.3 Afloramiento de finos (AFI). Este afloramiento corresponde a la salida de agua infiltrada, junto con materiales finos de la capa de base por las grietas, cuando circulan sobre ellas las cargas de tránsito. La presencia de manchas o de material acumulado en la superficie cercana al borde de las grietas indica la existencia del fenómeno. Se encuentra principalmente en pavimentos semirígidos (con base estabilizada).

Causas: ausencia o inadecuado sistema de subdrenaje, exceso de finos en la estructura.

Unidad de medición: dado que el afloramiento de finos siempre se presenta donde existe un daño (por ejemplo una fisura o piel de cocodrilo), se reporta el daño y en las aclaraciones se escribe que posee afloramiento de finos.

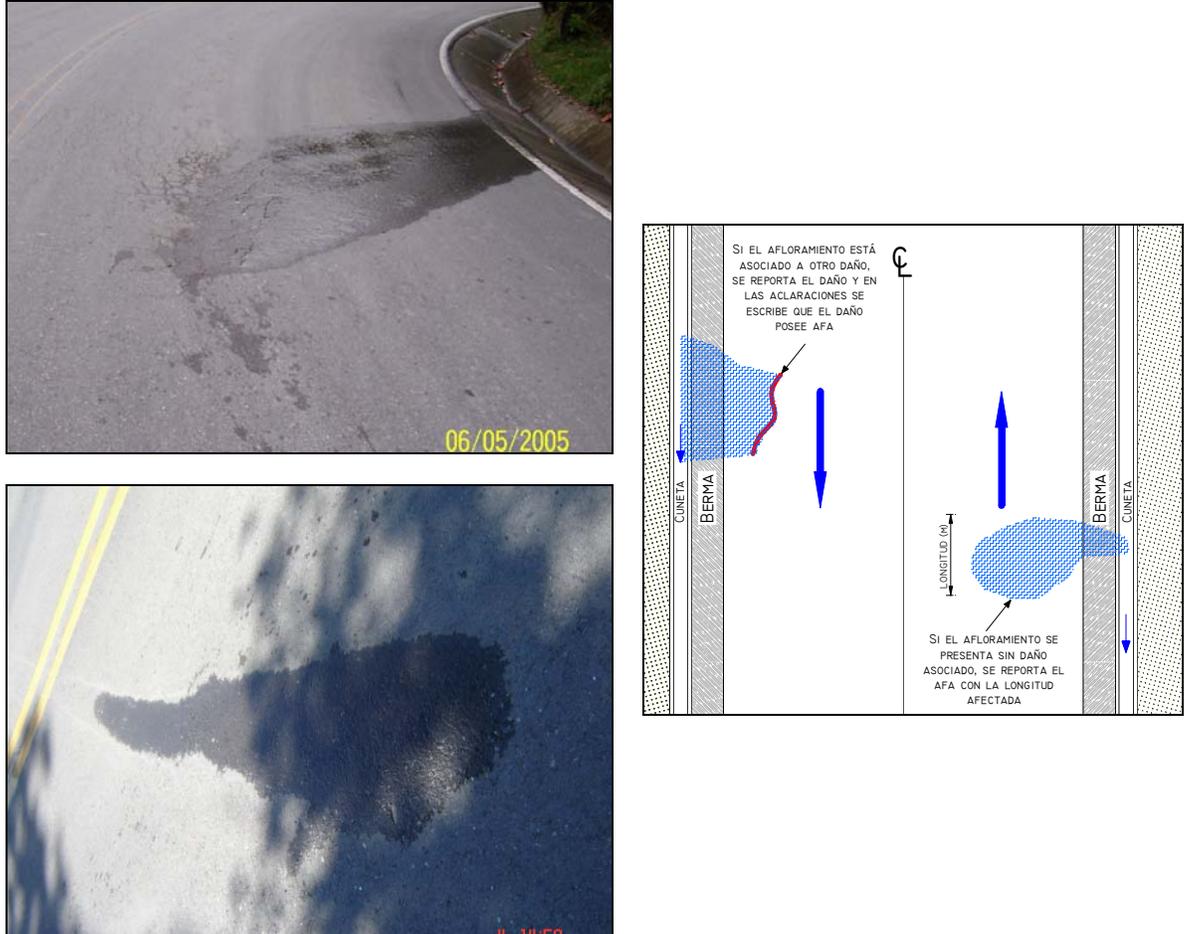
Figura 28. Afloramiento de agua (AFA, Unidad de medida: m)

1.5.4 Afloramiento de agua (AFA). Presencia del líquido en la superficie del pavimento en instantes en los cuales no hay lluvia.

Causas: ausencia o inadecuado sistema de subdrenaje, filtración de aguas.

Severidades: no tiene grado de severidad definido.

Unidad de medición: se mide en metros (m) cuando no tiene otro daño asociado, sin embargo, cuando el afloramiento se presenta donde existe un daño (por ejemplo una fisura o piel de cocodrilo), se reporta el daño y en las aclaraciones se escribe que posee afloramiento de agua.

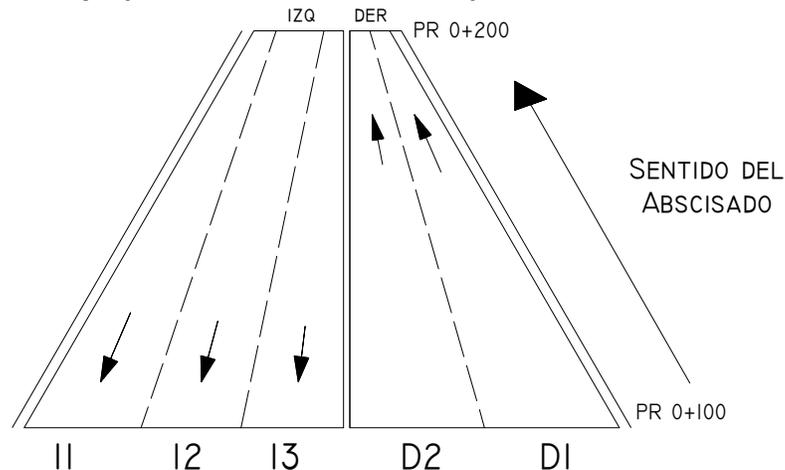
Figura 31. Ejemplo de numeración de carriles para vías de una sola calzada

Para el caso de vías con una calzada pero más de dos carriles, los carriles se enumerarán desde la parte externa de la calzada, tal como se ilustra Figura 31.

En este caso se entiende por eje "E" la línea que separa cada sentido de circulación (para el ejemplo sería la línea que separa el carril I3 del D2) y la letra "C" se empleará para indicar que el daño afecta toda la calzada.

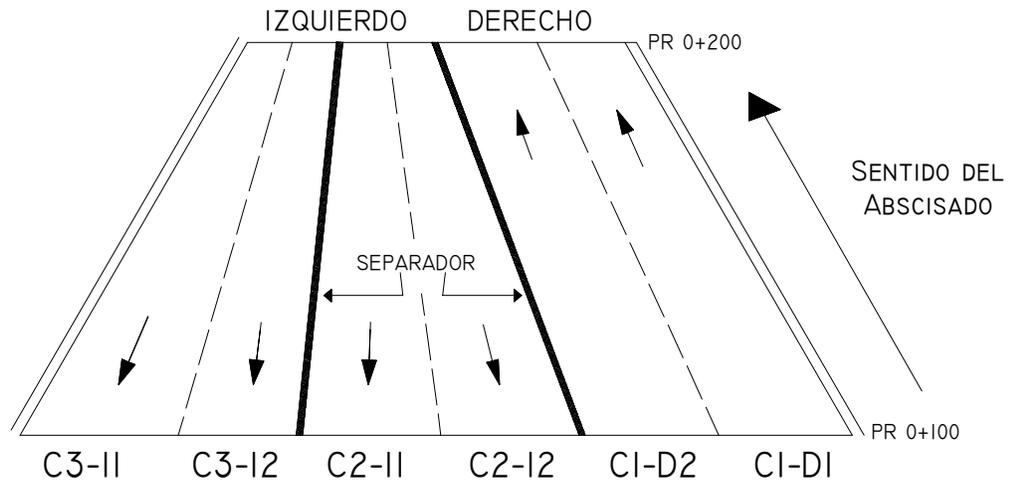
Figura 32. Ejemplo de numeración de carriles para vías con varias calzadas

Para vías con dos o más calzadas, estas se numerarán de derecha a izquierda (en el sentido del abscisado) y los carriles de cada calzada se numerarán siguiendo el mismo criterio descrito anteriormente, tal como se ilustra en la Figura 32.

- C1-D1: calzada 1 – derecho externo
 - C1-D2: calzada 1 – derecho interno
 - C2-I2: calzada 2 – izquierdo interno
 - C2-I1: calzada 2 – izquierdo externo
 - C3-I2: calzada 3 – izquierdo interno
 - C3-I1: calzada 3 – izquierdo externo
- Tipo: en esta casilla se registrará el tipo de daño de acuerdo con la sigla establecida en el capítulo 1.

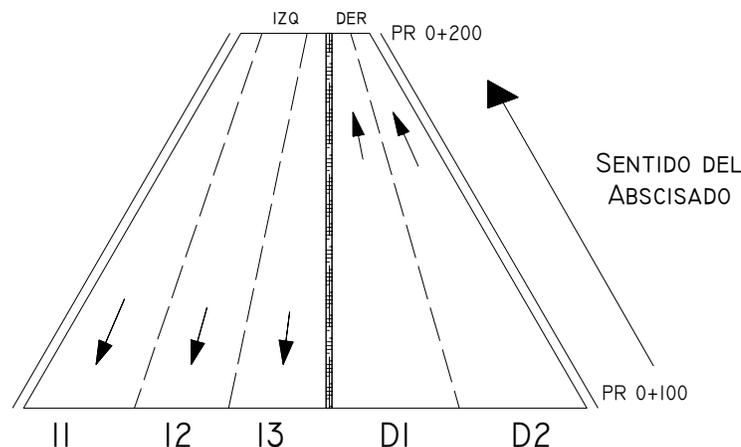
Figura 33. Ejemplo para el reporte de la información sobre la vía

En el caso de vías con varias calzadas y diferente número de carriles por calzada, se debe indicar el número de carriles por calzada teniendo en cuenta la numeración de las calzadas descrita en la sección 2.1.2. Por ejemplo, para la Figura 33 se tiene:

- Número de calzadas: 2
- Número de carriles por calzada: C1 = 2, C2 = 3
- Ancho de carril: 3,5 m
- Ancho de berma: sin berma

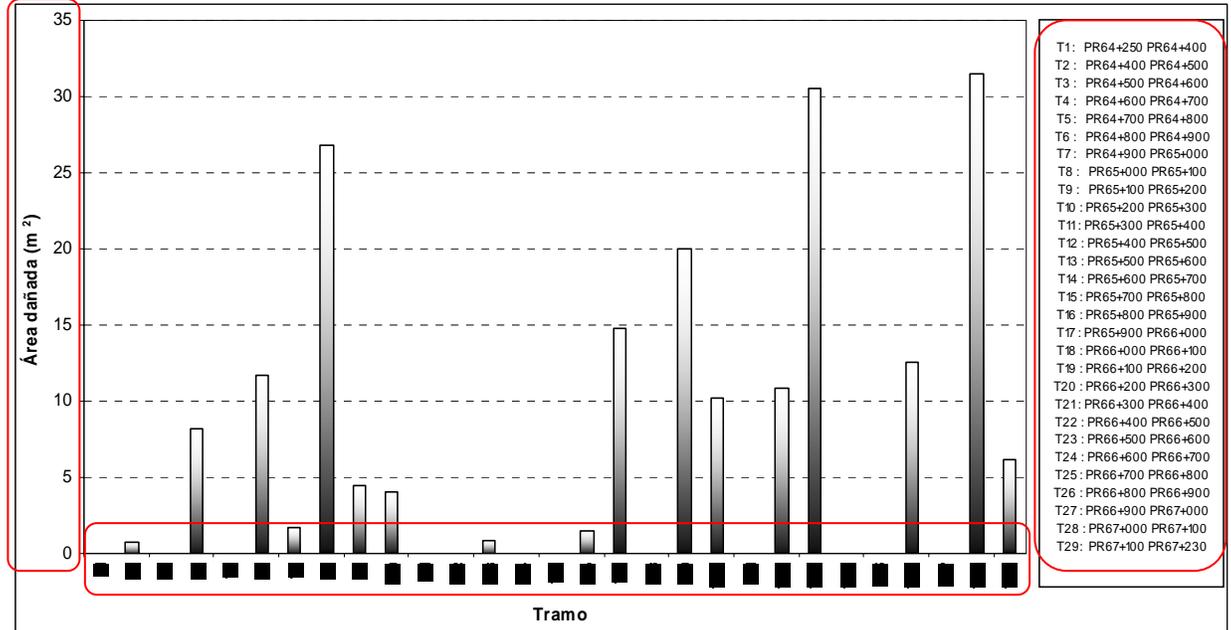
Figura 43. Detalle de la gráfica de área afectada por tramos

Con base en la hoja de cálculo estudiada anteriormente, se realiza una primera gráfica que muestra la afectación de cada tramo en un diagrama de barras. La gráfica por tramos se ilustra en la Figura 43. En ella se observa en el eje de las abscisas los tramos inspeccionados, en el eje de las ordenadas el área afectada en cada tramo en una escala adecuada y en el costado derecho se presentan las abscisas de cada tramo.

Cuando el número de tramos sea muy extenso (de 30 en adelante), la identificación de las abscisas de los tramos no se incluirá en la gráfica sino que se presentará dentro del informe.

Para los daños superficiales se sigue el mismo procedimiento descrito hasta aquí, con el fin de obtener para estos daños la hoja de cálculo correspondiente (similar a la mostrada en la Figura 42), las gráficas por tramos (como la mostrada en la Figura 43) y las gráficas por severidades (mostradas en la Figura 44). Estas últimas pueden agruparse en una única gráfica cuando se hallan reportado pocos deterioros (hasta 10), por ejemplo, si se reportan cinco tipos de deterioro tales como desgaste superficial de severidades media y alta, exudación y pérdida de agregado de severidades baja y media, éstas pueden representarse en una misma gráfica colocando en el eje de las abscisas tanto el tipo de deterioro como la severidad.

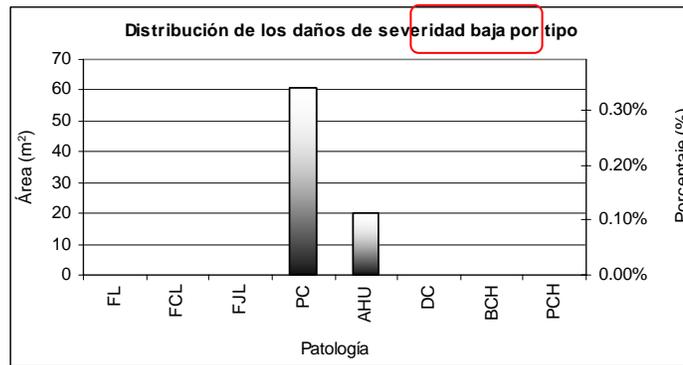
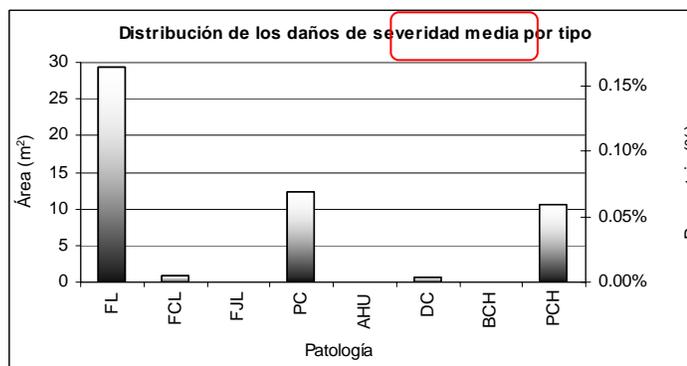
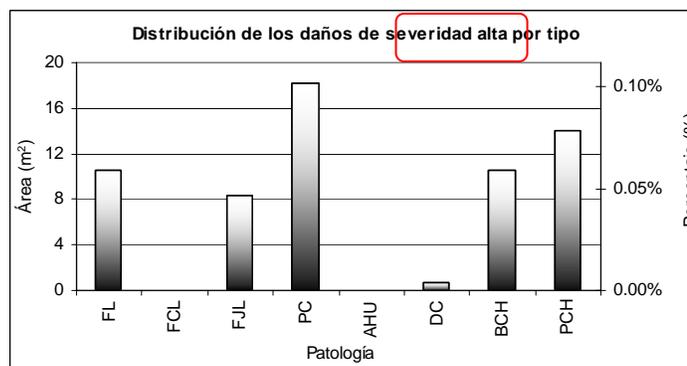
Figura 44. Descripción de las gráficas por severidad de los daños encontrados

También se realizan tres gráficas de los daños agrupados de acuerdo con la severidad (bajos, medios y altos), donde se ilustran las áreas afectadas por tipo de daño y los porcentajes de afectación respecto al área total inspeccionada.

Para ilustrar lo anterior en la Figura 44 se presentan las gráficas correspondientes al ejemplo.
