- PLANOS

OBRAS: - REHABILITACIÓN DE CALZADA, ENSANCHE Y PAVIMENTACIÓN DE BANQUINAS EN R.P. N° 36

TRAMO: ACC. A VERÓNICA (PROG. 134+315) - R.P. N° 11 (PROG. 160+600)

PARTIDO: PUNTA INDIO

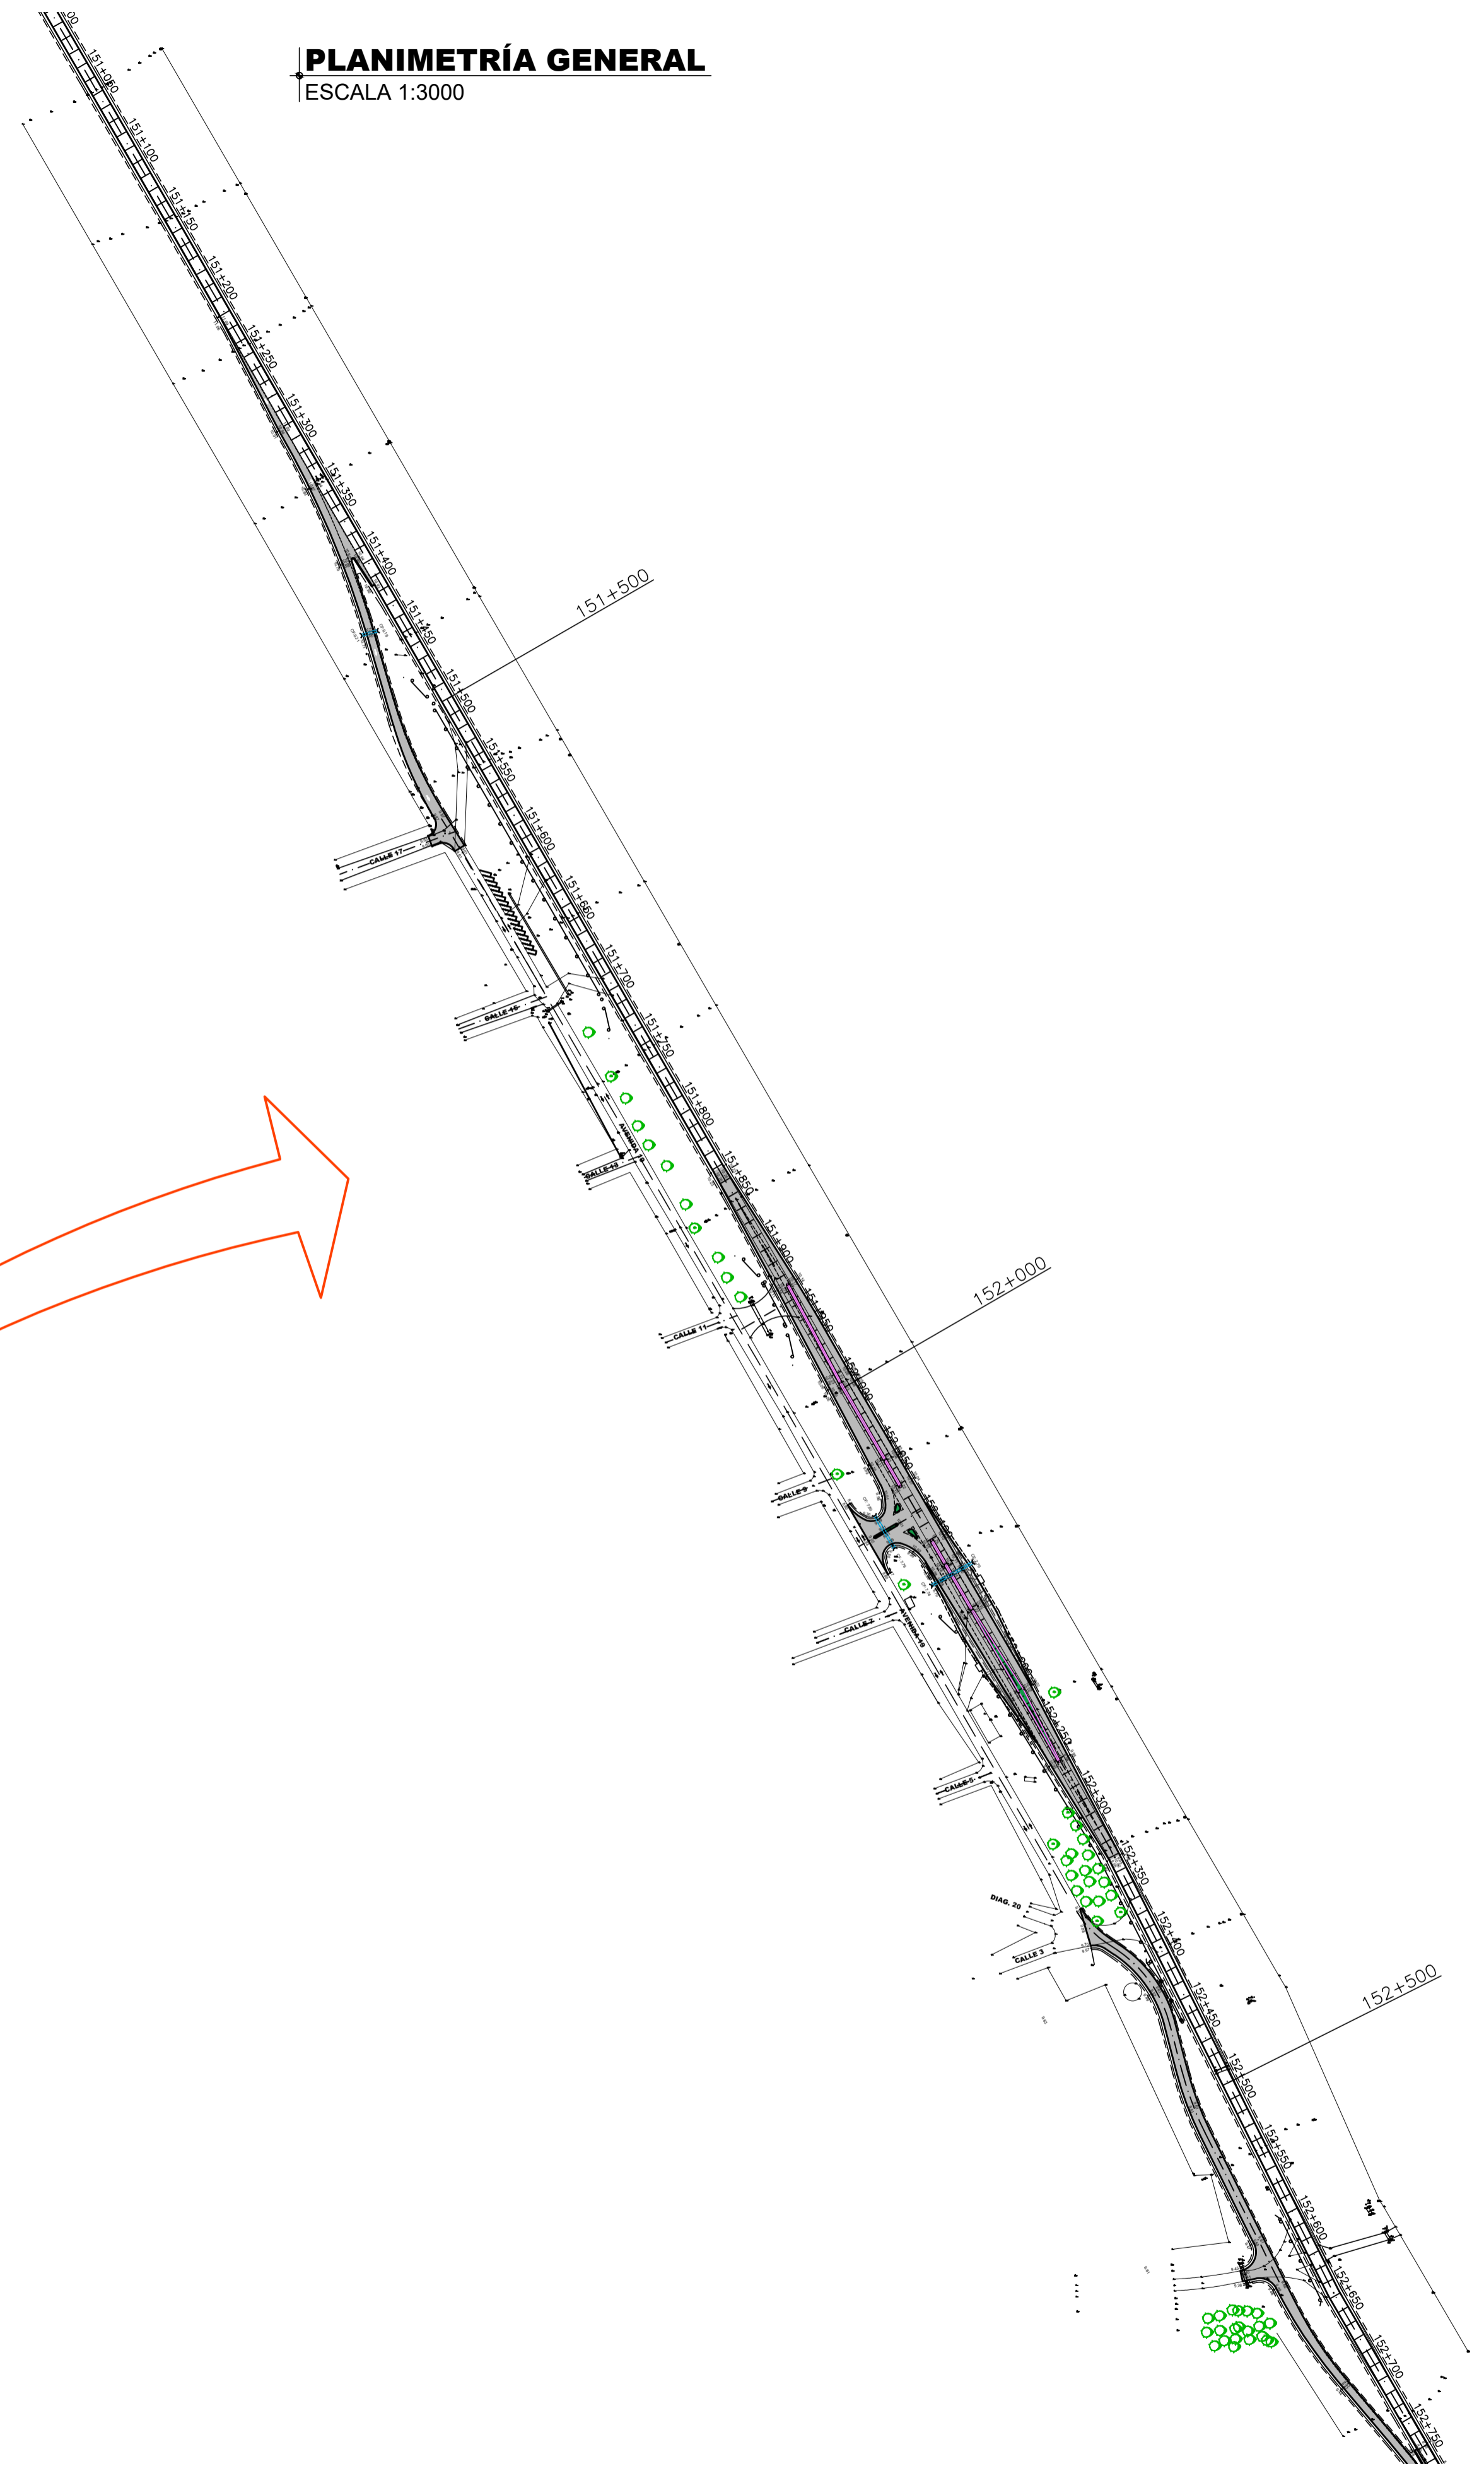
PLANIMETRÍA GENERAL
ESCALA 1:3000

PLANO DE UBICACION GENERAL
Y PLANIMETRÍA GENERAL INTERSECCIÓN CANALIZADA PIPINAS
